## DYNAMIQUE ENVIRONNEMENTALE ET VULNERABILITE DU BASSIN VERSANT DE MADORBO FACE A L'EROSION DES BERGES DANS LE MAYO-KEBBI-UEST AU TCHAD

**GUIRKI Anastasie**

**GOUATAINE SEINGUÉ Romain**

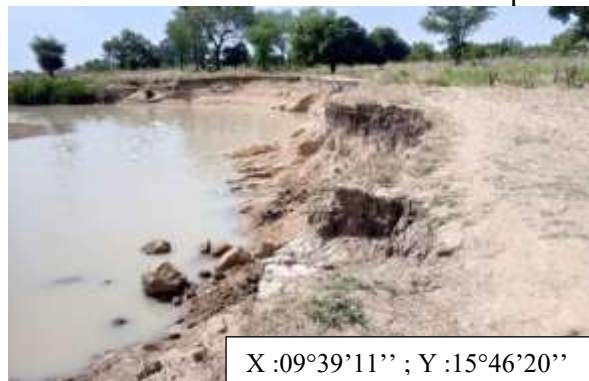
### Photo 1. Affouillement des rives

La photo 1 présente un phénomène d'affouillement de berge observé dans le bassin versant Madorbo. L'action de l'eau provoque le creusement de la base de la berge entraînant son sapement et son recul. La nature sablo-limoneuse des sols et la faible couverture végétale accentuent cette dégradation.

L'intensité des précipitations provoque une saturation hydrique rapide des couches superficielles du sol, entraînant une diminution de leur résistance mécanique. Cette situation accentue les processus d'érosion hydrique, en particulier le ravinement, le sapement et les effondrements gravitaires des berges, dont les manifestations sont illustrées à la photo 1.

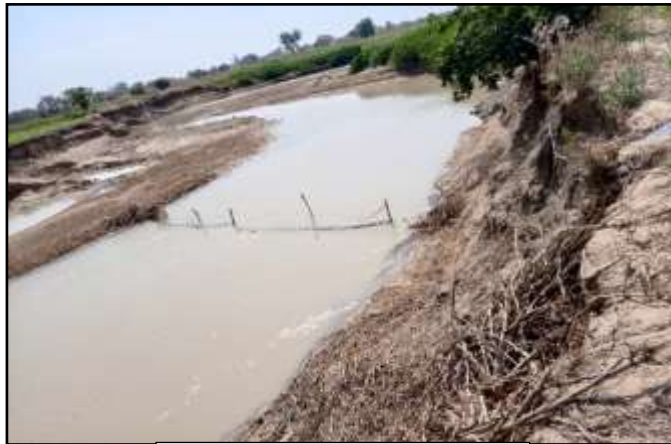
#### Photo 2. Influence de la morphologie méandrique du cours d'eau sur l'érosion

La photo présente la forme méandrique du cours d'eau sur l'érosion des berges dans le bassin Madorbo. La rive externe subit une forte érosion sous l'effet de la concentration du courant et sur la rive interne favorise le dépôt des sédiments. La faible couverture végétale et la nature meuble des sols renforcent l'instabilité des berges et accélèrent leur recul.

Dans les zones de courbure, la concentration de l'énergie hydraulique sur les rives externes accélère les processus de sous-cavage et de déstabilisation.

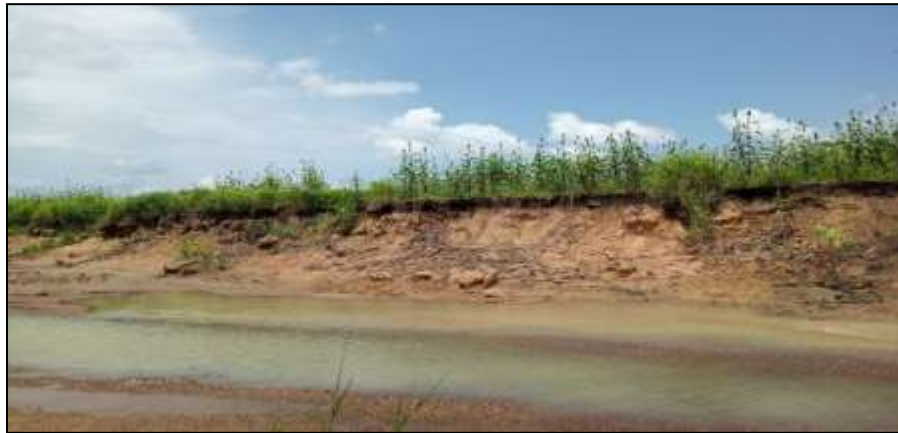
**Photo 3 : Pratique agricole sur les berges à Torrock**

*La photo 3 présente la pratique d'un champ au bord du cours dans le bassin Madorbo. Les activités agricoles sont directement pratiquées sur les bords et cette pratique favorise la dégradation des berges par le phénomène de l'écroulement des berges vue la pression et le types du sol.*
